Scanner a barre cablato 1D/2D alte prestazioni  
(Modello n.: OCBS-2088)

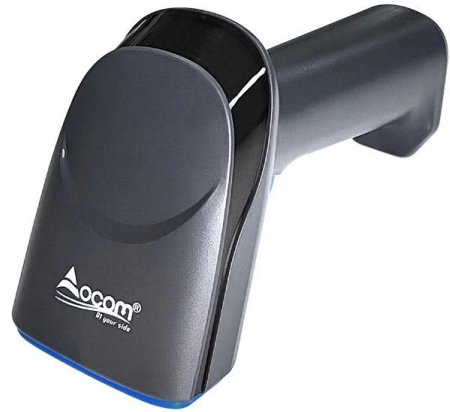
Tecnologia di imaging ad alte prestazioni;

Alta compatibilità per tutti i principali simboli 1D e 2D;

Può leggere il codice a barre sullo schermo e il codice a barre dei Colorei;

Impostazione di funzioni multi -speciale supportata.
